## L'INGEGNERIA ANTISISMICA DEI BORBONI? HA FUNZIONATO

Gli edifici costruiti in Calabria dopo il terremoto del 1783 hanno resistito ai successivi. Grazie a una tecnica che il Cnr ha studiato in laboratorio

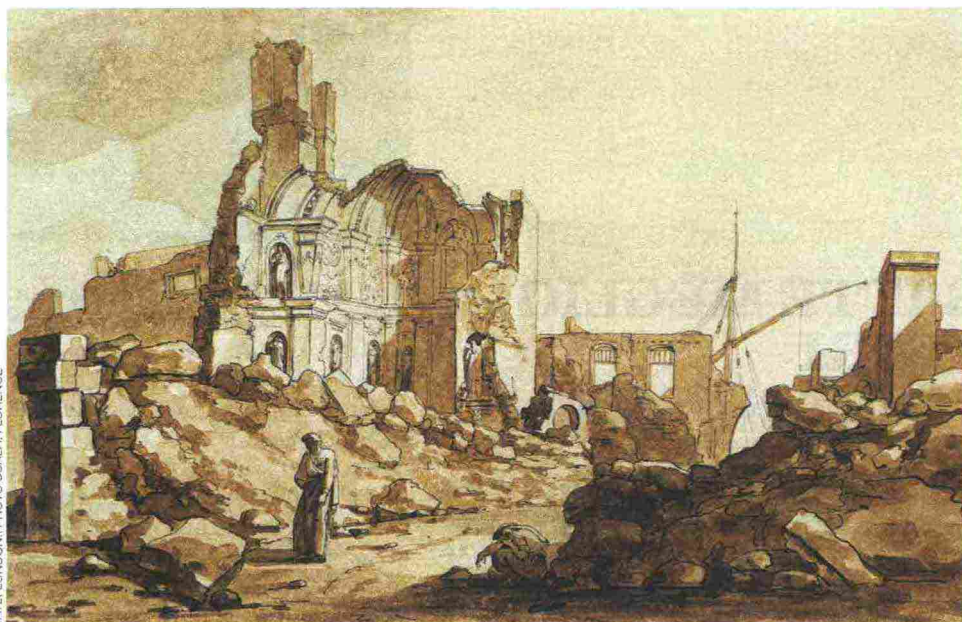
A SINISTRA, TERREMOTO DEL 1783 IN UNA STAMPA DI HENRY TRESHAM ALLA LONDON TATE GALLERY. SOPRA, DALL'ALTO, UN EDIFICIO BORBONICO E IL MURO RIPRODOTTO DAL CNR

Oltre a proibire edifici di più di due piani, con eccezioni per la nobiltà, l'idea alla base del regolamento era quella, sempre valida, di «in scatolare l'edificio», per impedire che le scosse stacchino le mura fra loro e dal tetto, facendolo crollare. «Vennero perciò inserite nei muri cornici di legno di quercia e castagno, riempite di muratura e unite fra loro agli angoli e con i solai. Il legno aggiunge quella resistenza alla trazione che manca alla muratura,

assorbe parte dell'energia delle scosse e impedisce il ribaltamento del muro».

Che questi accorgimenti abbiano funzionato, prima di venire abbandonati nei successivi decenni di quiete sismica, lo dimostra l'esistenza ancora oggi in Calabria di decine di edifici borbonici, che hanno passato indenni i terribili terremoti del 1905 e del 1908. Per un'ulteriore conferma, nel 2013 Ruggieri chiese all'Istituto per la valorizzazione del legno del Cnr di Trento di verificare l'efficacia dell'antisismica borbonica, costruendo in laboratorio la replica di un muro del palazzo vescovile di Mileto, per sottoporlo a sforzi orizzontali simili a quelli indotti da forti terremoti. I risultati furono ottimi, con i danni limitati a qualche cedimento nella muratura.
